Protokol z měření přístrojem ArborSonic 3D

Lípa Svatý Jiří

Druh stromu: Tilia cordata

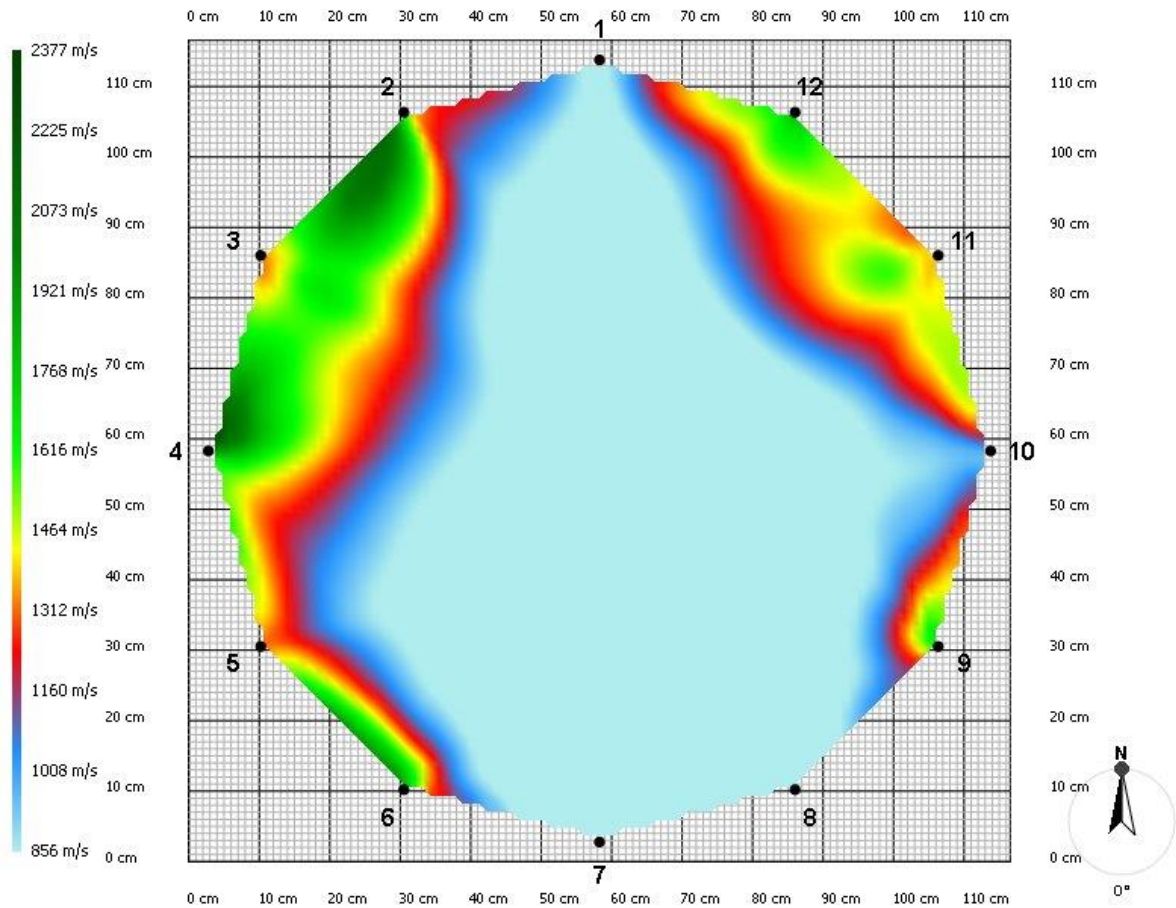
Vrstva #1 - 2D mapa

Název vrstvy	Výška	Plocha defektu	Bezpečnostní faktor	Nebezpečí selhání stromu
Vrstva #1	40 cm	86 %	102 %	Střední nebezpečí
